Een muuranker in de Johannes de Doperkerk te Huizinge.

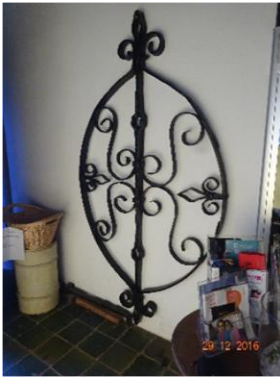
In de hal van de Johannes de Doperkerk te Huizinge hangt een fraai smeedijzeren sieranker aan de muur. Het werd bij de restauratie van de kerk in 1962-64 weggenomen en verkocht aan de toen 19-jarige Piet Kooi, zoon van de notaris te Middelstum. Jarenlang hing het als kunstobject aan het notarishuis in Middelstum. Schrijver dezes zag het voor het eerst in de tuin van Mevrouw Kooi-Goldhoorn en op de vraag waar het voorwerp vandaan kwam zei mevrouw: oet joen kerk en as ik der nait meer ben mout e doar weer hèn. Het is duidelijk dat de familie Kooi een grote culturele en historische belangstelling had en heeft.

Oudere mensen en de heer Kooi vertelden dat het anker de rozet van het koorgewelf had gedragen, maar hoe nu precies de constructie was geweest bleef toch tamelijk duister. Niet lang geleden kreeg ondergetekende een aantal foto's in handen die niet alleen duidelijkheid verschaffen over de toenmalige plaats van het anker,

namelijk in het gewelf van de **koorsluiting**, maar die ook lieten zien wat in 1838 was besloten inzake de inrichting van het koor en hoe men was omgegaan met enkele schilderijen.

Een zware kantige balk boven de gewelven, droeg door middel van twee zware ijzers het anker, dat stijf tegen het gewelfrozet was getrokken.

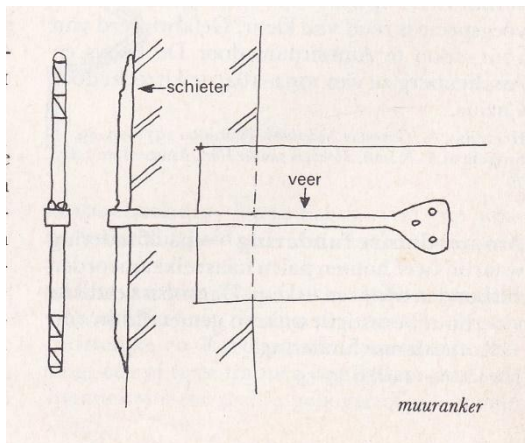
Afbeelding uit "Haslinghuis".

Een anker is, volgens "Bouwkundige termen, het verklarend woordenboek der westerse architectuurgeschiedenis door Dr. E.J. Haslinghuis, een gesmeed ijzeren stuk om constructiedelen als muren, balken en stijlen te bevestigen en tegen uitwijken te vrijwaren. Oude huizen worden vaak bijeengehouden door middel van eenvoudige ankers waarvan de schieter of sleutel en het oog van de veer aan de buitenmuren in het zicht zijn. De sleutel is vaak een rechte staaf, een S, X of Y, maar kan ook rijk bewerkt zijn als rozet, initiaal, monogram, jaarcijfer, spiraal of bloem.

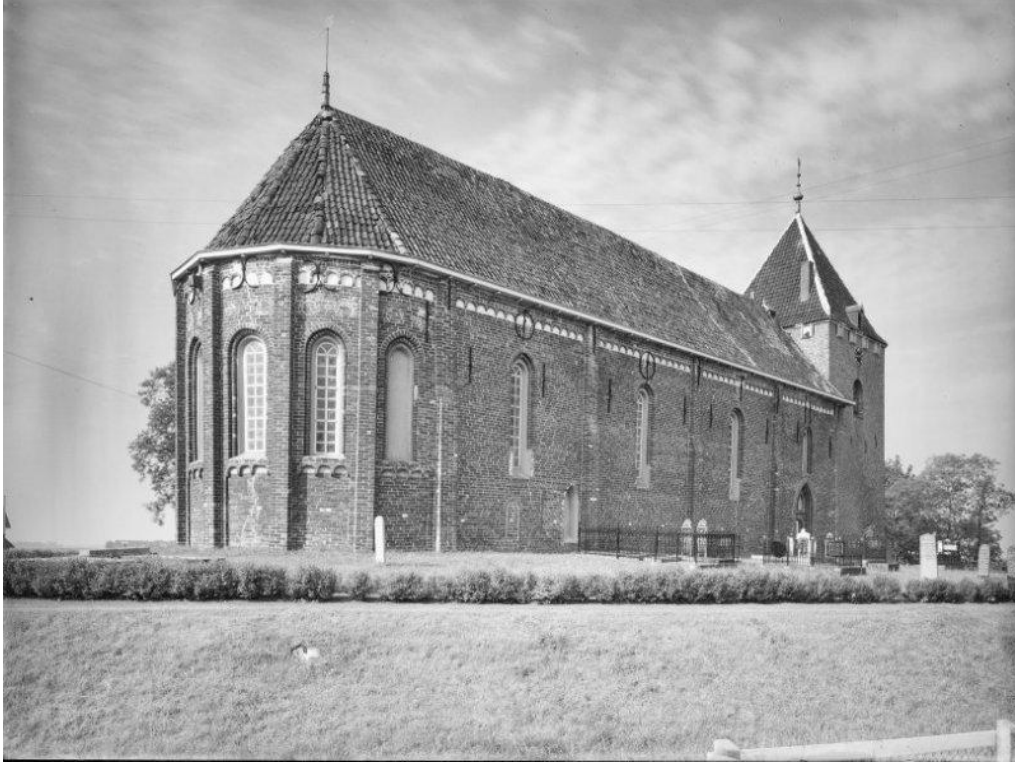
Op oude foto's van de buitenzijde van de Johannes de Doperkerk zijn veel muurankers te zien. Toen muren ten gevolge van zetting en druk van de gewelven gingen wijken heeft men binnen trekbalken met muurankers aangebracht om instorting van de gewelven te voorkomen. Ook werden aan de westzijde van het schip zware contreforten of steunberen aangebracht.

Exterieur voor de restauratie van 1962-64

Bij de restauratie in 1962-64 werden, ter hoogte van de muurplaten, de muren gekoppeld met betonnen balken en verwijderde men in de kerkzaal de houten trekbalken en buiten de muurankers en de steunberen. De ankers werden voor oud ijzer verkocht. Het bijzondere exemplaar werd zoals gezegd door Piet Kooi uit Middelstum gekocht.

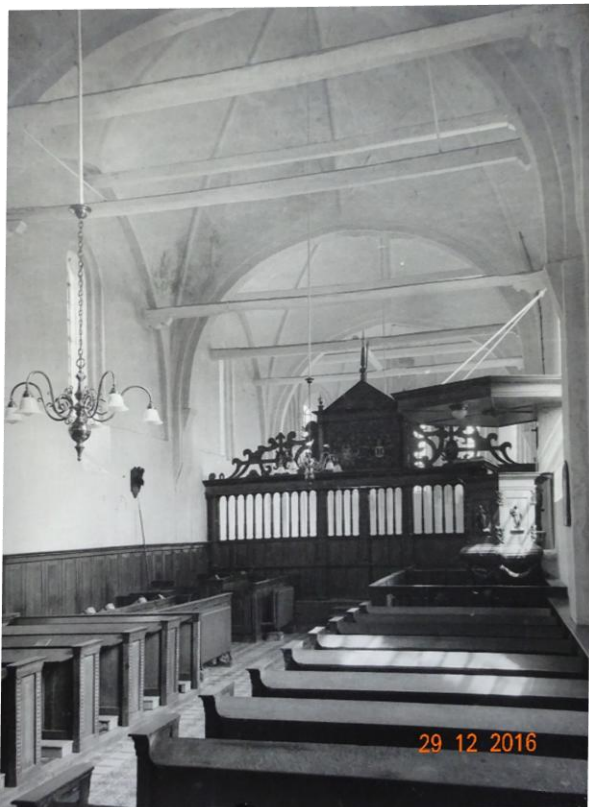
Interieur voor 1962.

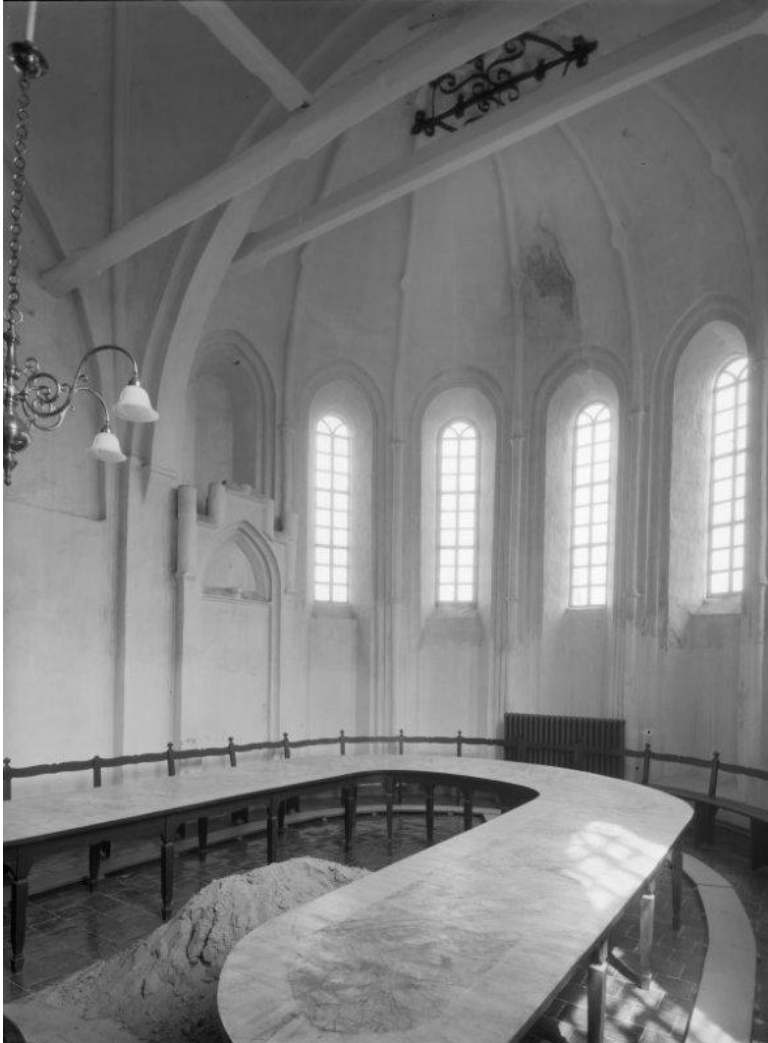
Koorsluiting met anker en koor met avondmaalsopstelling.

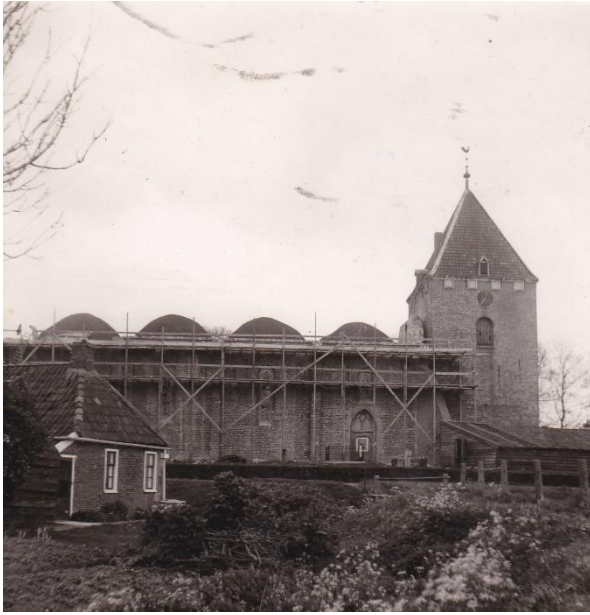
Dakloos in 1962

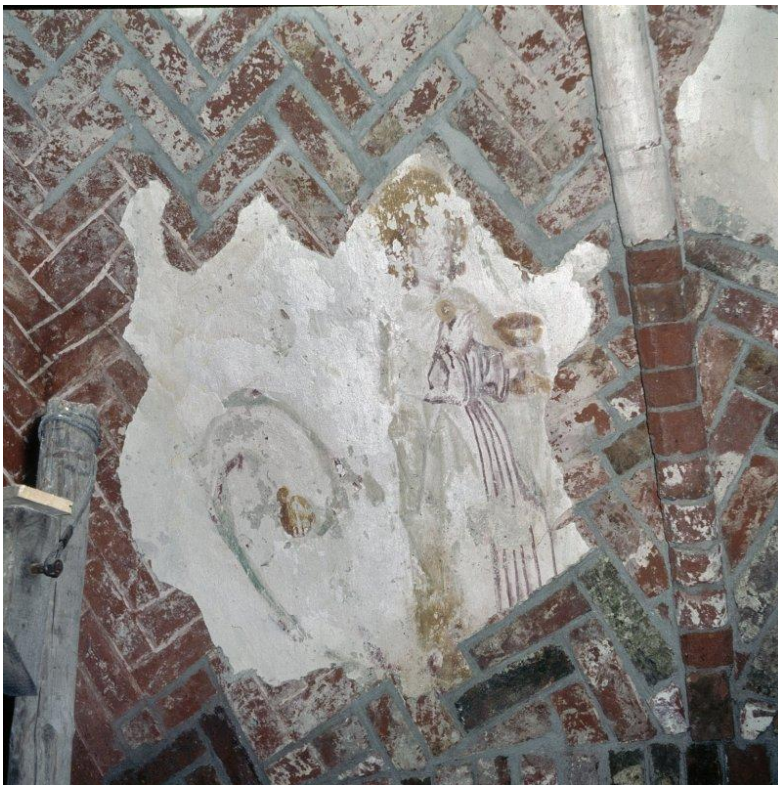
In het derde gewelf uit het westen vond men een fragment van een afbeelding van Johannes de Evangelist en fragmenten van een onleesbaar geworden tekst. Beide schilderijen zijn om onduidelijke redenen niet in het zicht gelaten.
